Media Report

COVID-19 in Toilet Pipe Works

新冠型病毒與廁所管道

2020年2月15日

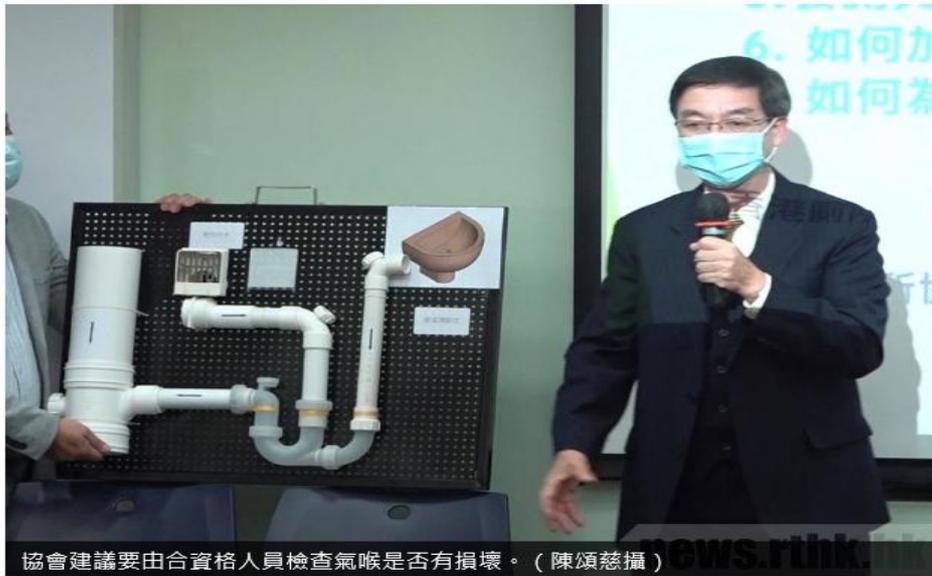
協會建議要由合資格人員檢查氣喉是否有損壞。(陳頌慈攝)

香港廁所協會表示，早前到青衣部分公共屋邨視察，發現有住戶將排水管道安裝在浴室內，令使用者容易碰撞，造成喉管破損，病菌可能透過破爛的管喉進入屋內，感染住戶。協會又發現喉管之間空間狹窄，清潔困難，引起衛生隱憂。

協會又說，實地視察發現，有住戶擔心排氣喉漏氣，以保鮮紙封實排氣喉，但有關做法不太理想，建議要由合資格人員檢查氣喉是否有損壞。

協會又建議，住戶應經常補充地台排水位的水源，確保隔氣水管不會乾涸。至於公共廁所，協會巡查後發現很多都有廁板損壞，建議加快維修，並加強清潔。

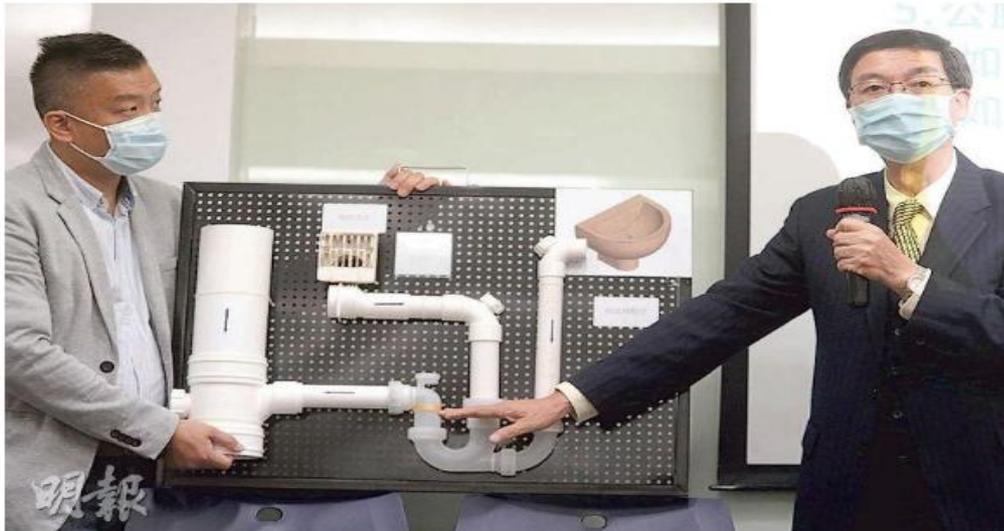
圖1之1 - 香港廁所協會副主席熊志權（右）建議，家居廁所可改用「W形隔氣.....」（李紹昌攝）

現時家居一般在洗手盆使用樽形隔氣彎管，有時候U形渠聚水器因乾涸，未能發揮隔氣作用，導致病毒或會傳入室內。熊志權建議洗手盆可以不用樽形隔氣彎管，而是增加分支喉管，接駁到U形隔氣彎管，變成「W形隔氣管道」，當使用洗手盆時，便可令該些水流到原本的U形渠聚水器，令其長期有注水，這樣便可避免病毒進入室內。

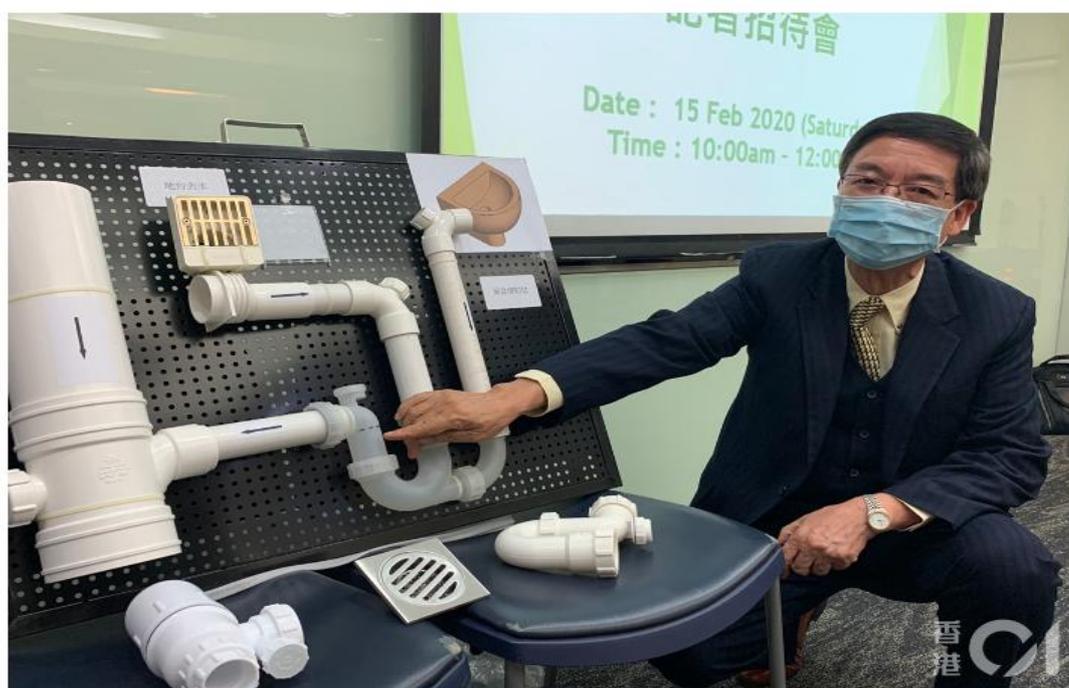
熊志權建議可改裝「W型隔氣管道」。(張嘉敏攝)

香港廁所協會日前曾到公共屋邨視察喉管情況，發現有住戶的排水管道安裝於浴室內，令使用者容易因碰撞造成喉管破損，令有毒細菌會透過喉管進入室內。另外，喉管之間狹窄，難以清潔，引起衛生隱憂；部分喉管外露在室內，市民容易因個人需要更改喉管，引起健康安全問題。廁所協會副主席熊志權稱，發現有住戶用保鮮紙包裹喉管接駁位，但稱實際上未能阻止漏氣。

他們建議可於廁所內安裝保護分隔牆，將喉管藏於喉管槽內，避免損壞喉管。另外，廁所協會副主席熊志權建議市民可從洗手盤加設分支喉，並接駁至原有的隔氣彎管，形成一個「W型隔氣彎管」，可令管內的水封能長期有水，避免細菌進入室內。由於現代浴室較少機會使用地台去水位，他又稱改裝後可考慮封閉去水位，減低病毒傳染的風險。不過，他稱須由合資格的人士進行改裝工程。

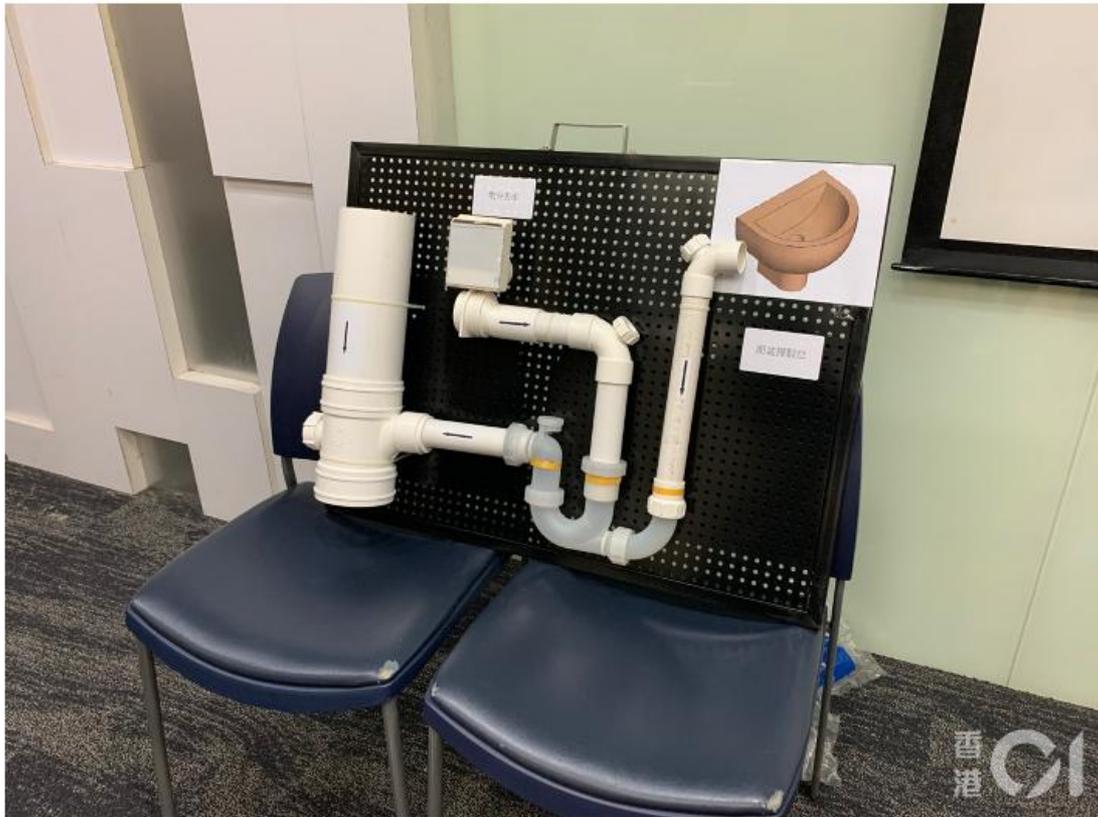
W型隔氣管道將原有隔氣彎管接駁到洗手盤。(張嘉敏攝)

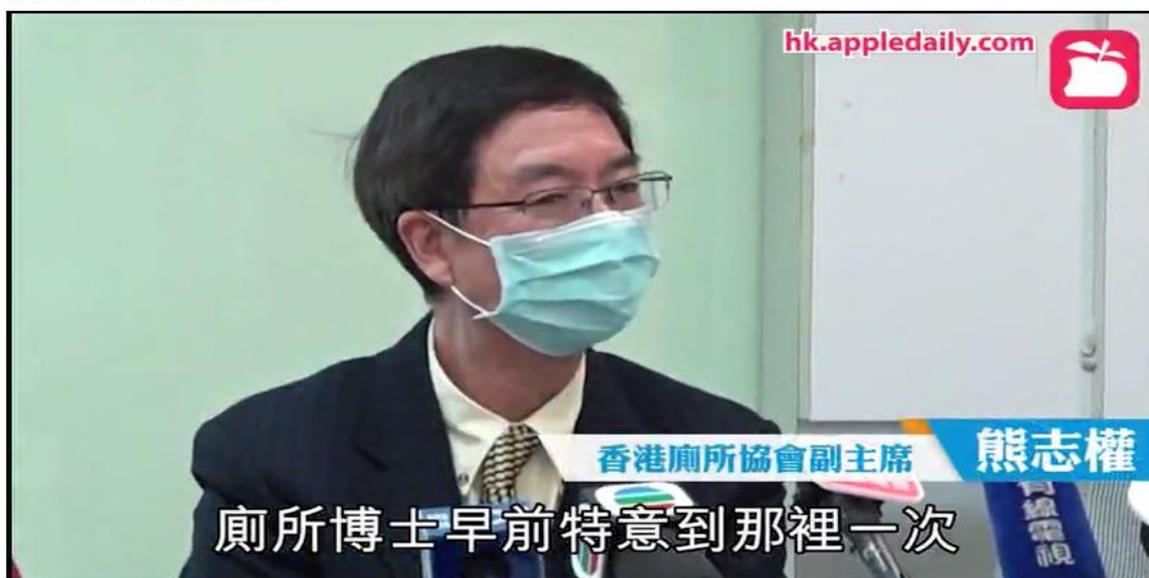
青衣長康邨康美樓有住戶疑因非法改裝排氣喉而感染武漢肺炎。香港廁所協會日前隨《蘋果》視察過涉事大廈其中兩個單位的廁所喉管，初步指出有三個問題，包括排水管裝在浴室內，使用者容易碰撞造成喉管破損，令有毒病菌入屋；喉管之間空間狹窄，令清潔困難存衛生隱憂；喉管外露在室內，市民或因個人需要改動喉管。

香港廁所協會副主席熊志權指，座廁旁兩條直管一條是總糞渠管負責抽走污穢物，另一條是透氣管，橫向駁住兩管的是反虹吸管，大約寬2吋，作用是保持喉管負壓，以免病菌和臭氣經渠道重返屋內。他指因喉管橫向，不少人會將雜物放在喉管上，或者嫌阻礙位置自行鋸斷，結果失去負壓系統令病菌及臭氣入屋。由於康美樓的喉管設計混亂，故應加裝管道槽或設檢查窗口的保護，分隔保護喉管，不能將已斷的反虹吸喉隨意塞住，或用大小不合的軟膠管駁住，應該找合資格喉匠維修。

沙士後港人都明白要在地台去水位倒水，保持U型渠位有水，隔離臭味氣體或病菌，協會提醒水位可能因自然蒸發，或洩漏等原因下降，建議每星期至少兩次倒水落地台，沖涼或去廁所時勿開抽氣扇，要開窗，以免把座廁內的臭氣連菌抽入屋，無窗的廁所則唯有盡量在廁所門上加透氣位通風，無辦法下才開抽氣扇。

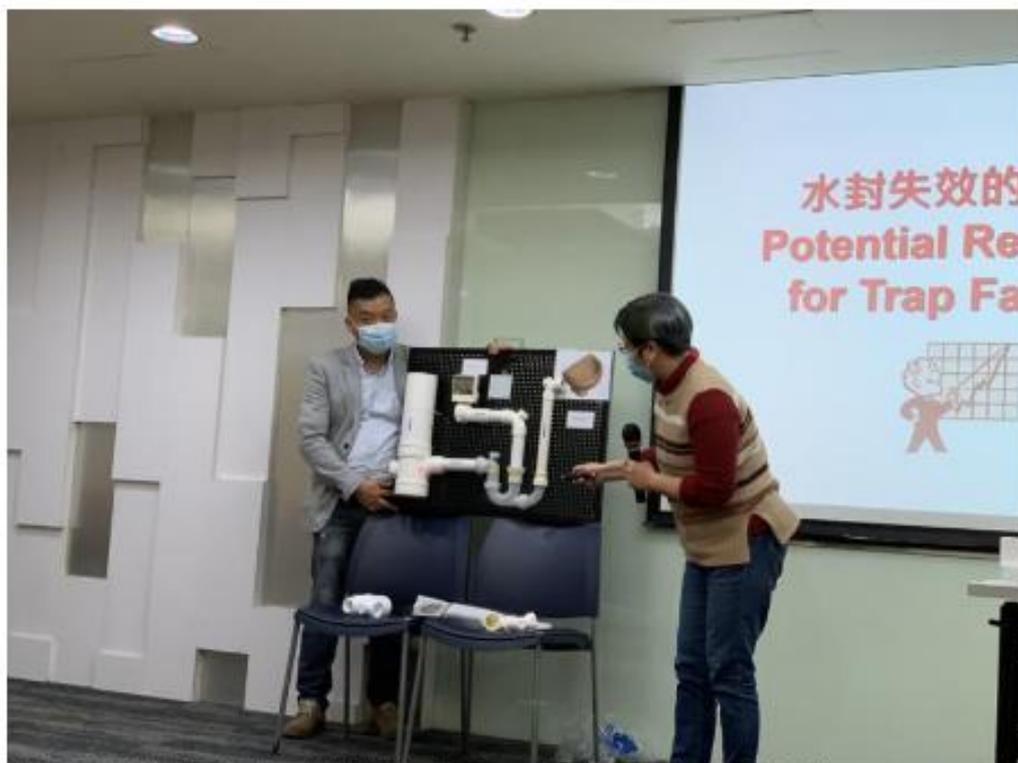
香港廁所協會指建議市民，將較少使用地台去水位密封，以免帶有病毒的氣體，經乾涸管管滲入。譚偉志攝

香港廁所協會指，長康邨單位的排水管道設於浴室內，使用者容易碰撞令喉管受損，病毒細菌有機會入屋，引致住戶受感染。

協會指，當局為喉管加裝設有檢查窗口的保護分隔牆，以檢查喉管狀況。而現時市民較少使用地台去水位，導致隔氣彎管乾涸，因此建議無需要使用的市民，可以將地台去水位密封。

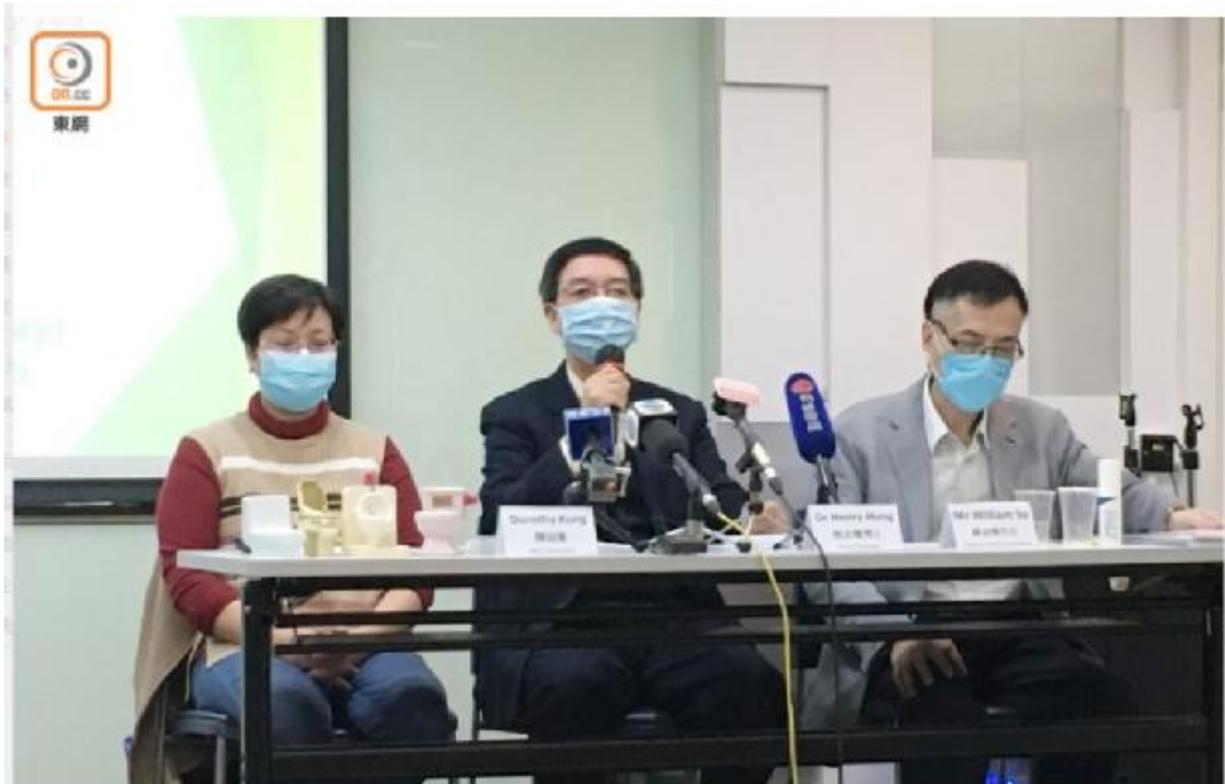
青衣長康邨康美樓不同樓層的07室單位先後出現2宗新冠肺炎確診，專家發現其中一名患者單位的排氣管接駁糞渠沒有密封，細菌病毒有機會經糞渠回到廁所。香港廁所協會早前巡視青衣部分公共屋邨，發現有住戶將排水管道安裝在浴室內，令使用者容易碰撞，造成喉管破損，病菌可能透過破爛的管喉進入屋內，感染住戶。專家又發現喉管之間空間狹窄清潔困難，引起衛生隱憂。

協會巡視青衣部分公屋後發現排水管安裝浴室內，容易令喉管造成破損。(區慧盈攝)

香港廁所協會副主席熊志權表示，視察後亦發現有住戶因擔心排氣喉漏氣，以保鮮紙封實排氣喉，但指有關做法不太理想，建議要由合資格人員檢查氣喉是否有損壞。他又建議，住戶應經常補充地台排水位的水源，確保隔氣水管不會乾旱。至於公共廁所，協會巡查後發現很多都有廁板損壞，建議加快維修，並加強清潔。
